2024年5月27日20时5分许，位于东西湖区慈惠街道车站村161号的武汉磐业汽车零部件有限公司（以下简称武汉磐业公司）2#仓库发生一起火灾事故，过火面积约400平方米，事故未造成人员伤亡，直接经济损失约14万元。

事故发生后，市领导批示要求查清起火原因，严肃定责执法，压实各方责任。根据《安全生产法》《消防法》《生产安全事故报告和调查处理条例》（国务院令第493号）、《湖北省生产安全事故报告和调查处理办法》（省政府令第354号）、《市人民政府办公厅关于贯彻落实〈生产安全事故报告和调查处理条例〉的意见》（武政办〔2007〕98号）有关规定和市领导批示精神，对该起事故提级调查，经市人民政府同意，成立由市应急管理局为组长单位，市公安局、市总工会、市消防救援支队等部门为成员单位的东西湖慈惠武汉磐业汽车零部件有限公司“5·27”一般火灾事故调查组（以下简称事故调查组），依法对该事故展开调查。事故调查组按照“四不放过”和“科学严谨、依法依规、实事求是、注重实效”的原则，通过现场勘验、调查取证、人员询问和综合分析，查清了事故发生经过、原因、人员伤亡和财产损失情况，认定了事故性质和事故责任，提出了对有关责任单位及责任人员的处理建议、事故防范措施和整改建议。

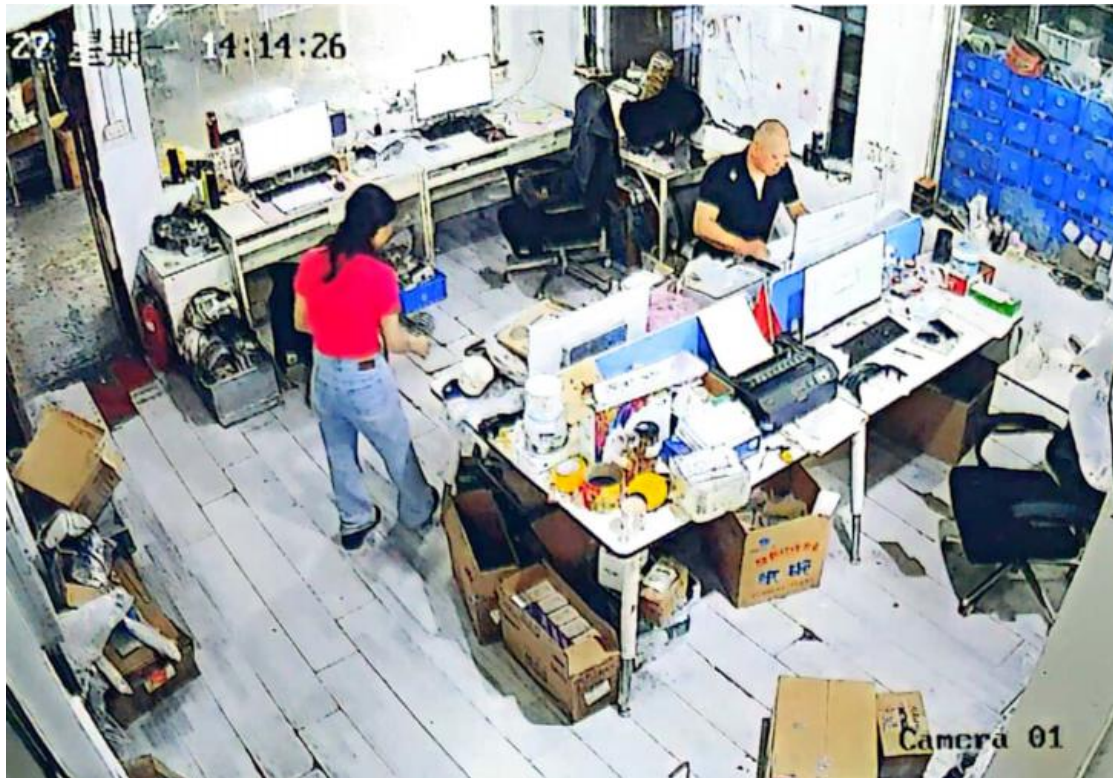
2024 年 5 月 27 日下午，武汉磐业公司法定代表人吴某东和文员何某在位于涉事厂区 2#仓库内北面的办公室工作。14 时 14 分许，何某点燃蚊香后使用螺丝刀作为支架，将蚊香悬架于底部盛有些许清水的纸碗内，再将纸碗置于办公桌东南角下的纸箱之上（见图 2）。

图 2 视频监控画面：何某点燃蚊香

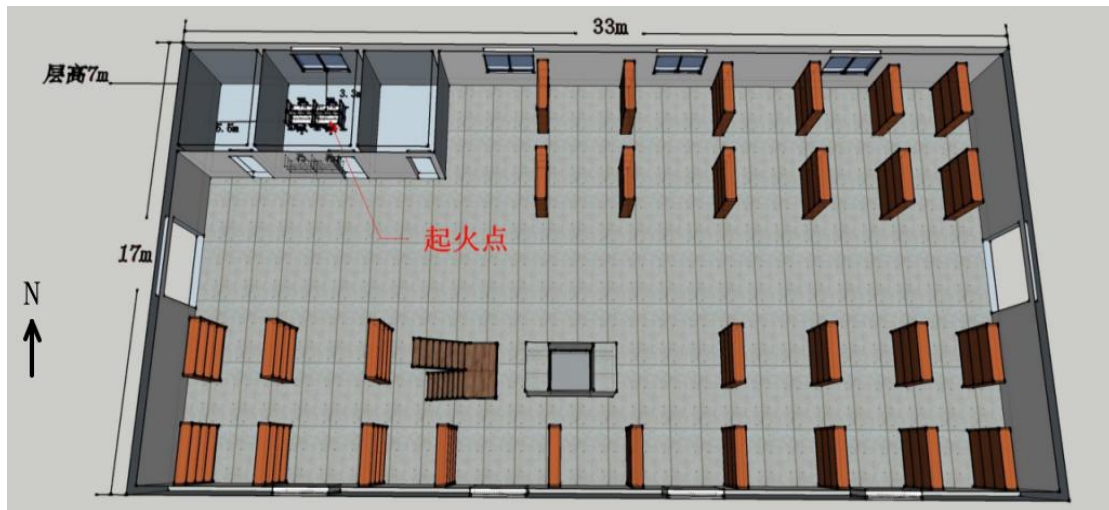
根据现场勘验、调查询问、调阅视频监控后综合判断，认定起火部位为武汉磐业公司承租使用的 2#仓库西北侧由东至西第 2 间办公室办公桌处，起火点为办公桌东南角下方（见图 3）。

图 3 起火部位及起火点示意图

经调阅视频监控确定，起火原因为武汉磐业公司文员何某违规使用明火，阴燃的蚊香残香引燃纸碗纸箱等可燃物引起火灾。
