2024年5月27日23时01分许，位于黄陂区滠口街滠口村四站湾特1号王某华个人经营的再生资源回收点发生一起火灾事故，过火面积约800平方米，事故未造成人员伤亡，直接经济损失约为29.5万元。

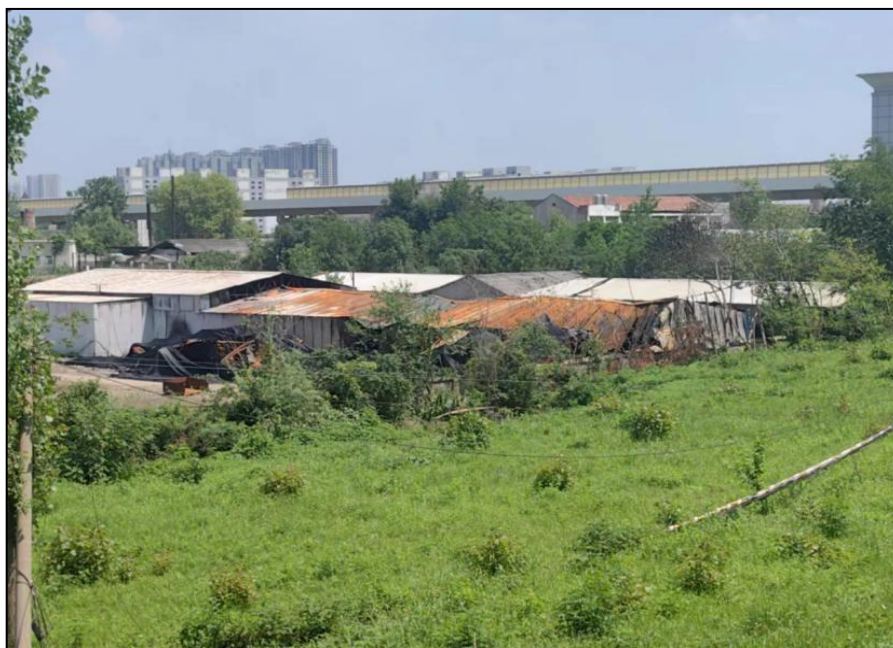
图1 事故建筑外观图

事故建筑位于黄陂区滠口街道滠口村四站湾特1号，为单层钢结构厂房（见图1），占地面积共约1400 m<sup>2</sup>，属自然人朱某所有。朱某用彩钢板将事故建筑分隔后分别出租给黑球修理厂、武汉市黄陂区德武再生资源经营部、王某华等3家生产经营单位。其中，王某华经营的再生资源回收点（以下简称事故回收点）占地面积约200 m<sup>2</sup>，主要经营废旧亚克力材料回收。本次火灾初始起火点位于事故回收点范围内南侧（见图2）。

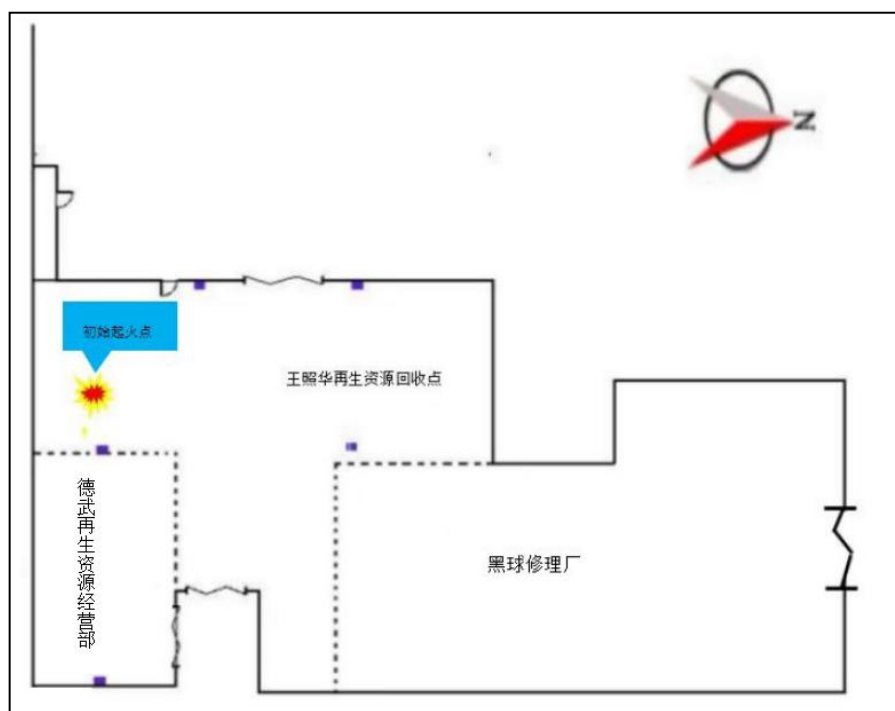
图 2 事故建筑平面示意图

根据调查询问、视频监控分析等综合判断，起火点位于事故回收点南侧。

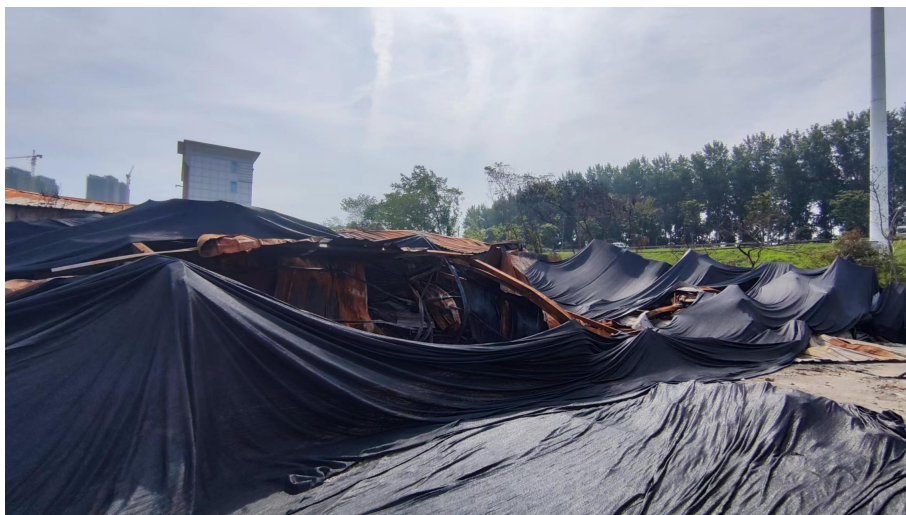
图 3 火灾事故现场图

办事处、溇口街派出所、溇口村等单位均迅速赶赴现场进行应急处置。23 时 50 分许，明火扑灭（见图 3、图 4）。事故发生后，事故现场及周边社会秩序良好，未造成次生灾害。

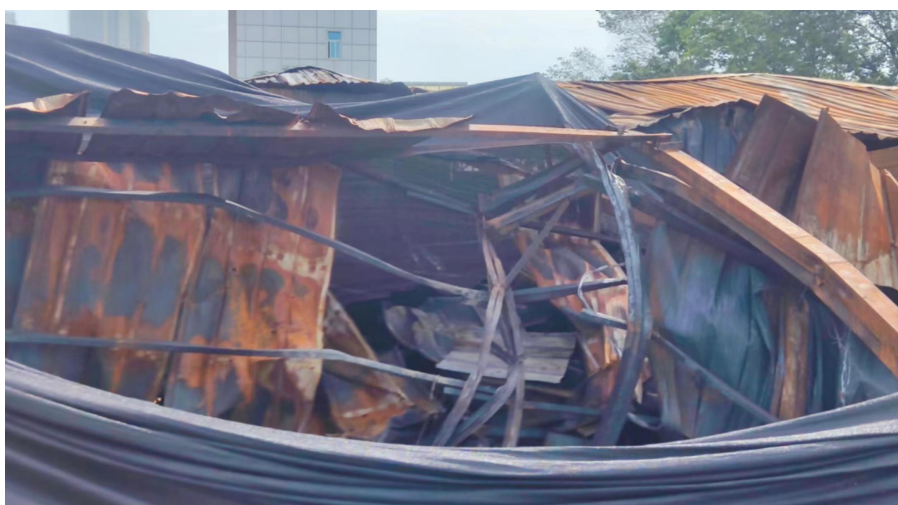
图 4 事故回收点钢结构坍塌图

房耐火等级不应低于三级；耐火等级为三级的钢结构建筑，其耐火极限至少为 1 小时。经核，事故建筑由单层钢结构搭建，在火灾发生 1 小时内事故回收点的钢结构完全坍塌，说明耐火等级达不到三级，不符合消防技术规范要求。
