2024年3月25日9时31分许，位于青山区厂前街的武钢中冶工业技术服务有限公司（以下简称武钢中冶公司）轧钢运营分公司条材作业区发生一起物体打击事故，造成1人死亡，直接经济损失为248.328万元。

**（1）基本情况。**事故设备为一台钢丝绳电动葫芦（以下简称电动葫芦），制造单位为湖北银轮蒲起机械有限责任公司，设备型号为 **CD1**，额定起重量 **5t**，钩头重约 **15kg**，起升速度 **8m/min**，起升高度 **16m**，工作级别 **M3**，主要由减速器、控制箱、电机等部分组成（见图 1），操作手柄通过电缆线与控制箱相连，起升机构内的钢丝绳与吊钩、滑轮组相连后可起吊物品。经查，该电动葫芦不属于特种设备。

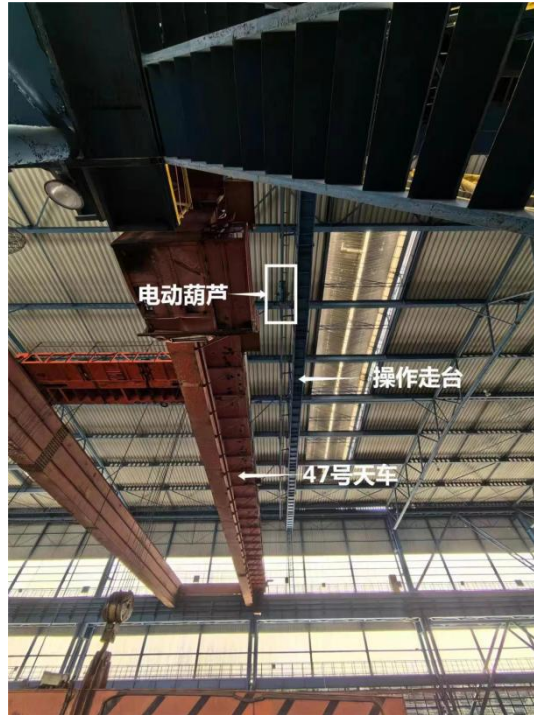
图 2 事故现场仰视图

事故发生在武钢中冶轧钢运营分公司条材作业区。涉事电动葫芦位于 47 号天车北侧 2m 处，电动葫芦距离地面 18m，电动葫芦北侧为电动葫芦操作走台，操作走台距离地面 15m。事发时，易某站在电动葫芦走台上操作电动葫芦空载起升，张某、李甲、王乙三人分别站在地面空调外机两侧（见图 3）。电动葫芦吊钩坠落至地面后，与滑轮组联结可靠，未发生分离（见图 4），王乙佩戴的安全帽碎片散落在其身旁（见图 5）。

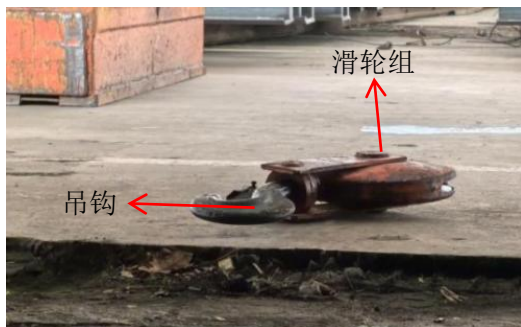
图 3 坠落在地的吊钩和滑轮组

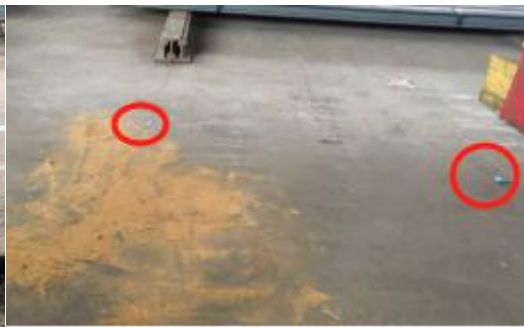
图 4 散落的安全帽碎片

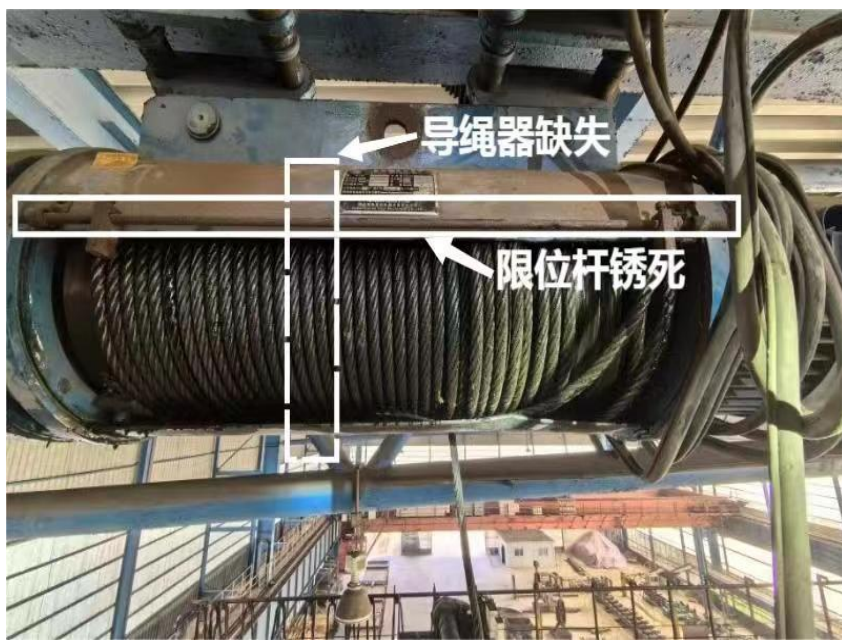
撞限位杆上的限位块，推动高度限位器动作，从而切断电动葫芦电源。经查，涉事电动葫芦钢丝绳导绳器缺失，吊钩上升、下降时无法通过钢丝绳导绳器碰撞限位杆上的限位块，同时，限位杆锈死，不能推动高度限位器动作（见图 5）。综上，电动葫芦起升高度限位功能失效，紧急情况下无法正常发挥限位作用。

图 5 涉事电动葫芦导绳器缺失、限位杆锈死

经调查认定，该起事故的直接原因是：作业人员易某操作电动葫芦空载起升时，由于电动葫芦起升高度限位器功能失效，且易某未及时松开上升按钮，吊钩与滑轮组超越极限上升位置发生冲顶造成钢丝绳断裂，吊钩与滑轮组坠落击中站在正下方地面的指挥人员王乙，致其受伤而亡。

**三是**强化设备设施隐患排查。武钢中冶公司和武钢有限公司要突出设备设施隐患排查和整治。重点对起重设备行程极限、重量限制器，生产设备急停装置、联锁装置等各类安全保护装置的完好性做好检查确认；尤其对与生产非直接相关、使用频次低或未纳入特种设备重点监管但安全风险较大的设备设施进行辨识清理，明确点检周期和责任人，采取抽查检查方式督促点检责任落实，严禁虚假点检。

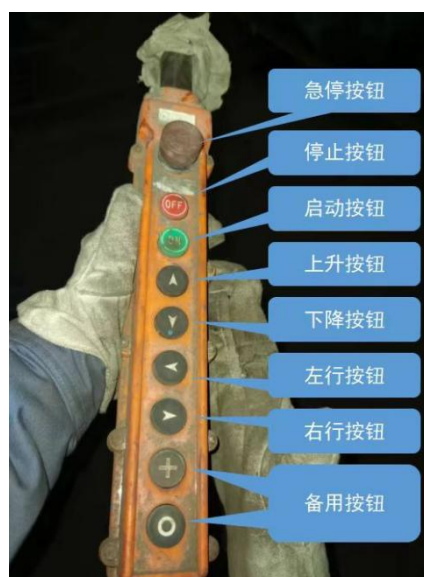
图 6 电动葫芦操作手柄

2.操作装置情况。涉事电动葫芦为人员跟随操作方式，操作手柄通过电缆线与控制箱相连，上升、下降需操作人员手动持续点按操作手柄中的按钮（见图 6），当操作人员松开操作手柄按钮时，电动葫芦吊钩停止运行。经查，事发时，涉事电动葫芦操作手柄功能正常，操作人员易某直至听到电动葫芦异响后才松开上升按钮，导致吊钩与滑轮组未及时停止运行。

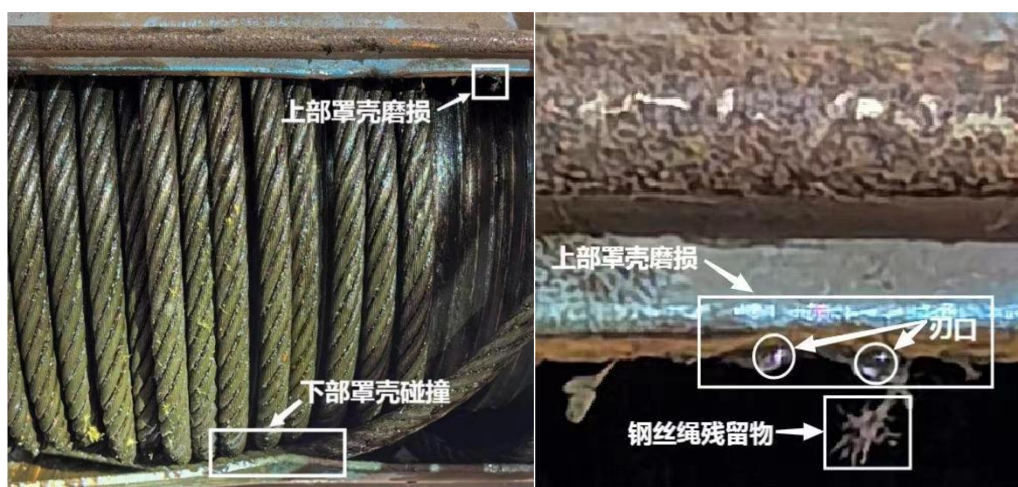
3.碰撞及坠落情况。电动葫芦起升高度限位功能失效且作业人员违章操作共同导致吊钩及滑轮组超越极限上升位置发生冲顶，冲顶后吊钩及滑轮组先与卷筒下部罩壳发生碰撞并造成罩壳变形（见图 7），后与卷筒上部罩壳发生接触并摩擦，卷筒上部罩壳磨损后产生刃口（见图 7、图 8），起升钢丝绳被刃口切割后受损（见图 9），电动机持续输出拉力，受损后的钢丝绳超出其拉力极限后发生断裂，导致吊钩及滑轮组坠落，击中正下方地面指挥人员王乙头部。

图 7 电动葫芦卷筒罩壳碰撞、磨损痕迹 图 8 罩壳磨损处特写

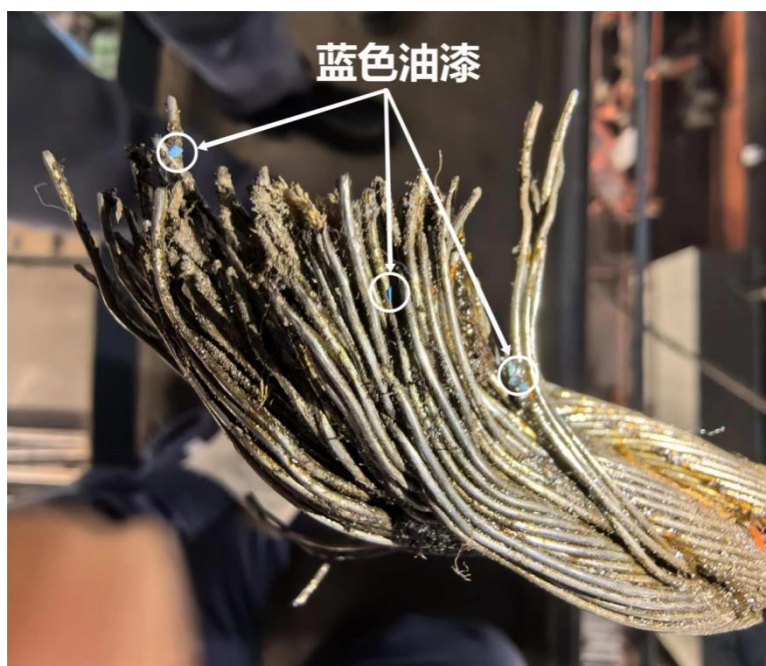
图 9 起升钢丝绳断口
