2024 年 5 月 16 日 17 时 25 分许，位于黄陂区盘龙城经济开发区的湖北精工钢结构有限公司（以下简称湖北精工钢构公司）装焊一车间进行吊装作业时发生一起起重伤害事故，造成 1 人死亡，直接经济损失为 128.33 万元。

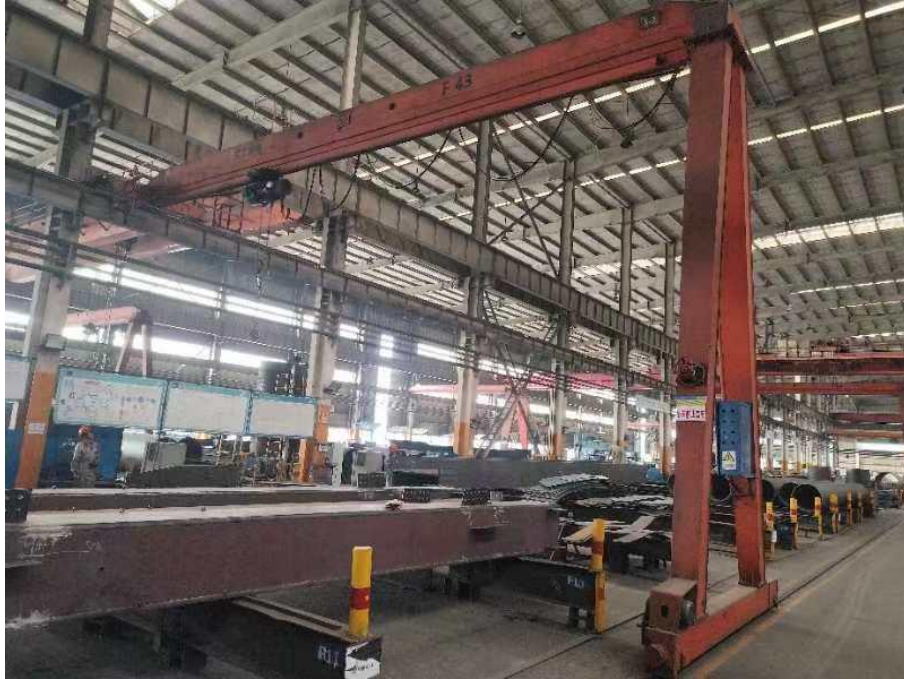
图 1 涉事起重机

事故设备为一台电动葫芦门式起重机（以下简称起重机，见图 1），制造单位为浙江精工科技股份有限公司，设备型号为 MLD5T/13.2M，产品编号为 06119，额定起重量 5t，跨度 13.2m，起升高度 6m，制造日期为 2006 年 9 月。该设备使用登记证编号为“起 27 鄂 AZZY24(06)”，设备注册代码为“40204201162006120009”。经查，该起重机属于特种设备，2023 年 7 月 31 日经武汉市特种设备监督检验所检验合格。2024 年 6 月 19 日，武汉市特种设备监督检验所对涉

事起重机进行了检验，检验结论合格，排除因起重机质量问题引发事故的可能。

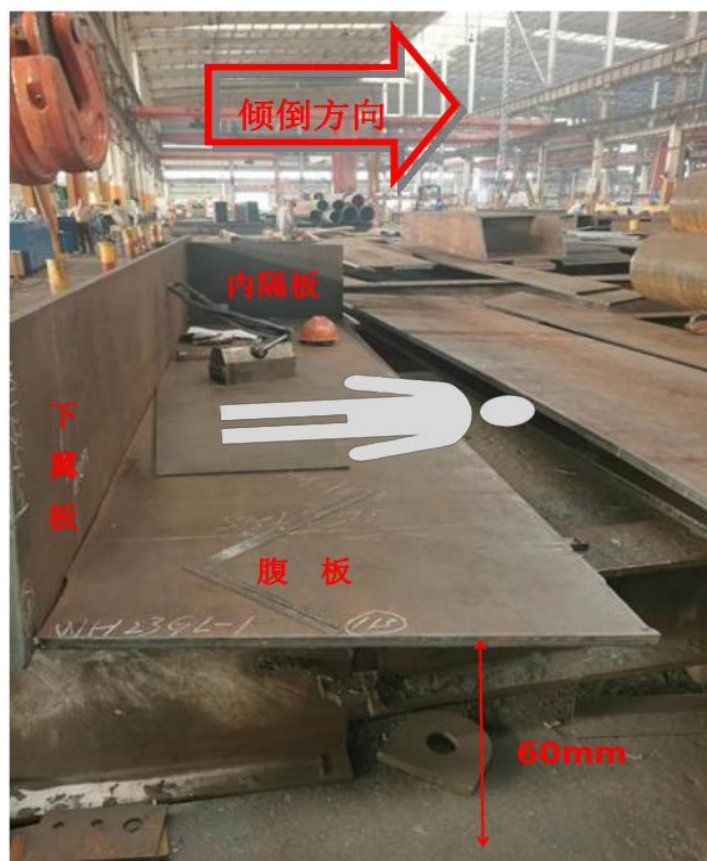
图4 事发后现场情况

事故发生在湖北精工钢构公司装焊一车间，车间通过钢构立柱编号进行区域划分，涉事起重机位于车间中部 F43 柱与 F44 柱之间。事发前，作业人员王甲正在使用起重机进行钢结构箱体拼装作业。拼装的箱体属于半成品，由下翼板（长 5170mm、宽 600mm、厚 25mm，重约 0.6 吨，水平状态）、腹板（长 5295mm、宽 1090mm、厚 25mm，重约 1.14 吨，垂直状态）和内隔板（高 1128mm、宽 550mm、厚 10mm，重约 0.04 吨，垂直状态）组成，三者之间靠北一端已点焊固定，下翼板位于工字钢胎架上。

事发时，杨某勇位于事故构件西侧区域找取支撑钢条，王甲位于事故构件东侧，操作起重机起吊事故构件下翼板。事发后，王甲的身体卡在倒下的事故构件腹板与地面形成的缝隙里

（见图 3、图 4，缝隙间距约为 60mm），意识清醒，无明显出血。

经调查认定，该起事故的直接原因是：湖北精工钢构公司辅助装配工王甲在未按要求检查事故构件安全状况的情况下违章进行吊装作业，起吊后事故构件因重心不在吊点上带动磁力吊发生旋转倾斜，产生切向力，事故构件从磁力吊上脱落后侧翻挤压王甲，致其受伤而亡。

事故相关单位要充分认识安全生产工作的极端重要性，切实将习近平总书记关于安全生产一系列重要指示批示贯彻落实到思想和行动中，深刻汲取“5·16”一般起重伤害事故教训，举一反三强化安全防范措施，坚决扛起“促一方发展、保一方平安”的政治责任，牢牢守住安全生产底线，切实维护人民群众生命财产安全。一是湖北精工钢构公司要进一步强化安全生产管理，严格对照法规标准，修订完善安全生产规章制度，填补制度漏洞，并抓好落实。要突出抓好危险作业审批与现场安全管理，涉及动火、吊装、临时用电、有限空间等危险作业的，要依法依规安排专门人员履行现场安全管理职责，严格落实各项安全防范措施，并加大安全巡查力度，有效杜绝违章违规作业。要强化安全生产教育培训，扎实开展培训考核，切实提高从业人员安全意识和防范能力，要严肃事故信息报告纪律，严格按照规定时限及时、准确、全面报告事故及现场处置情况，
