# 襄阳老河口湖北雪飞化工有限公司 “5·9”较大爆炸事故调查报告

2024年5月9日16时32分48秒，襄阳市老河口市湖北雪飞化工有限公司硝化棉生产煮洗工段3名工人在煮洗作业过程中1#煮洗锅发生爆炸，造成3人死亡，直接经济损失约553.22万元（不含行政处罚）。

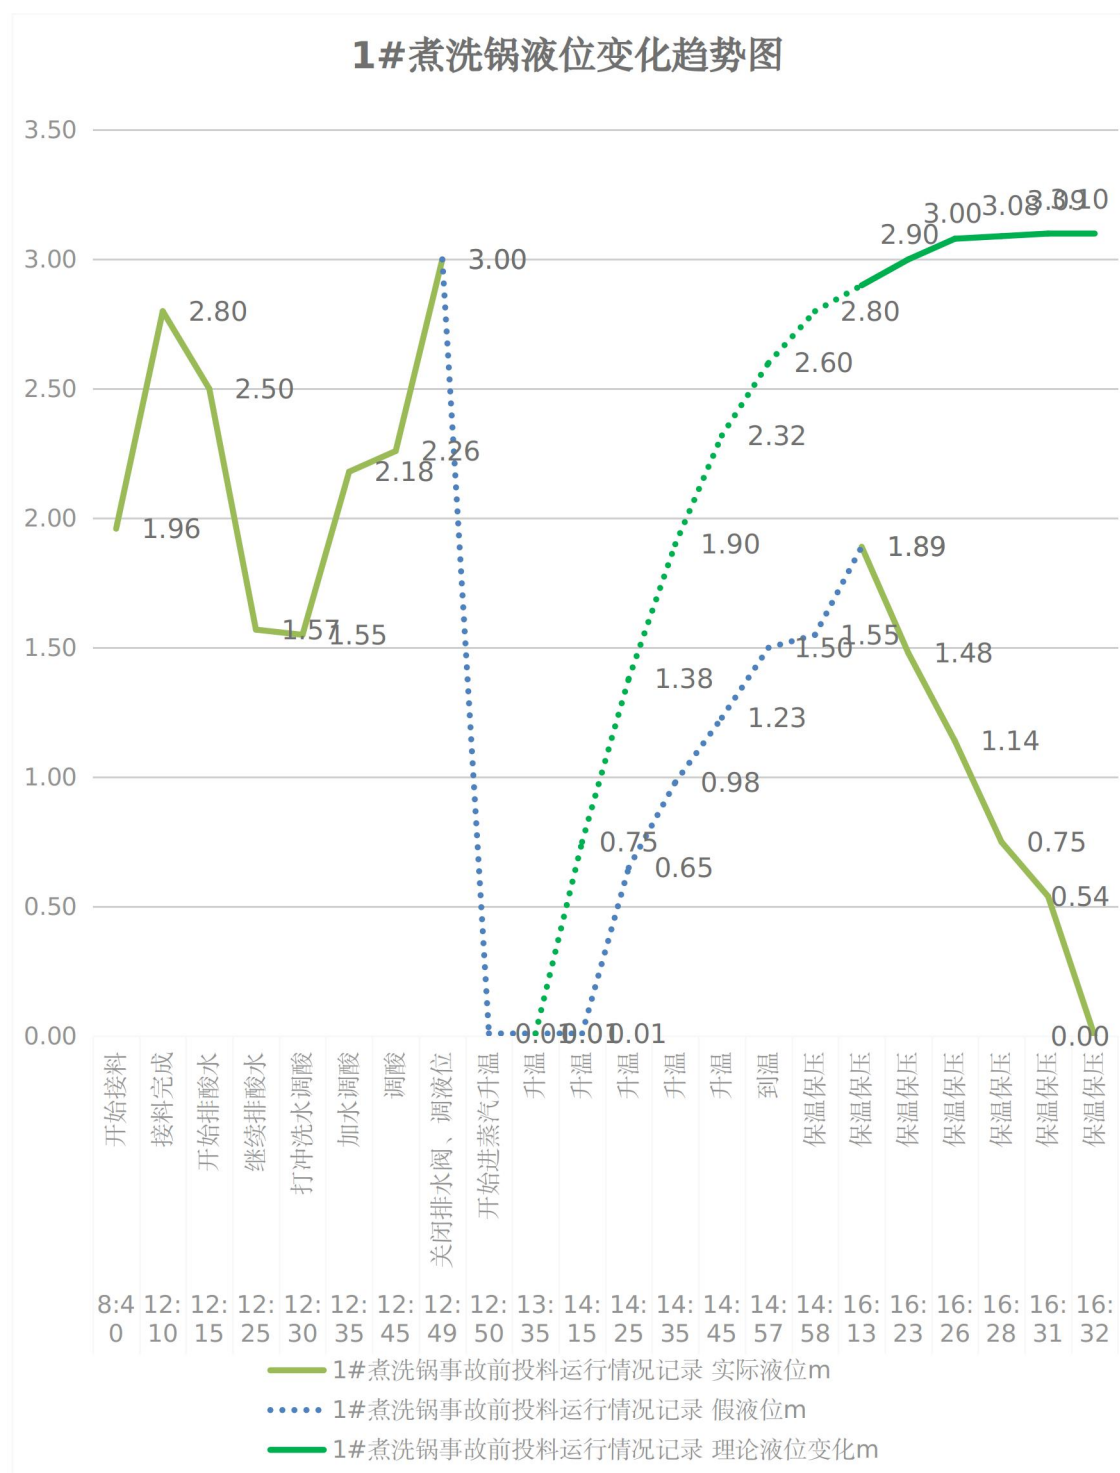
继续保温保压，16 时 13 分，煮洗锅内液位在 DCS 上显示为 1.89m，其后呈现下降趋势，温度和压力数据比较稳定；16 时 23 分，煮洗锅内温度 134.7℃、压力 0.23MPa，温度和压力数据依然稳定，但液位显示下降至 1.48m（见上图）。

结合 1#煮洗锅液位变化趋势图和泄漏试验结果分析，从 14 时 58 分到 16 时 31 分液位从 1.50m 下降到 0.53m，液位下降速度约为 1.04cm/min。从 12 时 49 分关闭底部排水阀开始升温时的液位为 3.03m，到 14 时 58 分监控数据液位显示 1.50m，期间液位下降了 1.53m，用时 129 分钟，下降速度约 1.18cm/min。考虑到煮洗初期锅内上部棉少水多等因素，14

时 58 分前后液位下降速度相当，全过程液位下降速度约为 1.13cm/min。由此推断，12 时 49 分，吴某建关闭底部排水阀后，阀门就开始发生内漏。

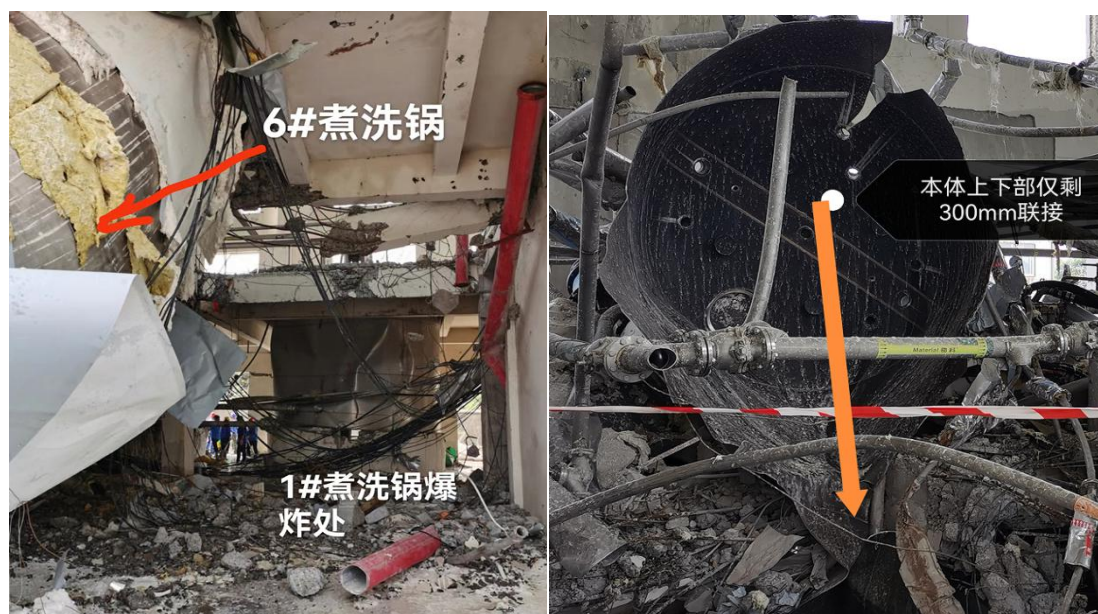
1#煮洗锅爆炸处

爆炸后 1#煮洗锅部分锅体

爆炸后，1#煮洗锅从筒节中部破坏，设备本体上下部仅剩 300mm 宽的连接，断口呈 45 度角。上封头及部分筒体在二楼南侧窗户处，下封头及部分筒体散落在一楼地面，下封头出料阀阀门仍在下封头原位，下封头排水阀门、反冲洗阀

经现场勘查，下封头出料阀阀门处于关闭状态，密封良好；下封头排水阀门处于关闭状态，四氟密封圈部分脱离密封面，密封圈断裂，密封失效。

经过现场勘验、检验鉴定、视频分析、调阅资料、调查询问、专家论证，事故的直接原因是：在硝化棉煮洗工序，1#煮洗锅下部排水阀在关闭状态下，阀门内密封圈部分脱离，密封不严，内漏导致煮洗锅内液位下降，上部硝化棉处于失水状态，在 135℃ 高温水蒸汽环境下，硝化棉发生热分解，释放出的热量进一步加速分解，急剧产生大量气体，导致煮洗锅超压发生爆炸。

1.排水阀密封圈脱离密封面造成内漏。1#煮洗锅底部排水阀门长期、频繁在高温、高酸等恶劣工况下使用，未明确使用寿命，未及时进行检查和更换，造成密封圈老化、塑化和强度降低，导致阀门密封圈脱离密封面进而发生内漏。
