# **江夏经济开发区汤逊湖悦湖公园“5·1”一般 淹溺事故调查报告**

2025年5月1日18时07分许，位于江夏经济开发区大桥产业园的汤逊湖悦湖水上体育公园（以下简称悦湖公园）发生一起淹溺事故，造成1人死亡，直接经济损失130万元。

经调查，江夏经济开发区汤逊湖悦湖公园“5·1”一般淹溺事故是一起因水上香蕉船转弯回正过程中受力失衡导致游客落水，事故单位安全管理缺位，有关行业及属地监管职责落实不到位而导致的一般生产安全责任事故。

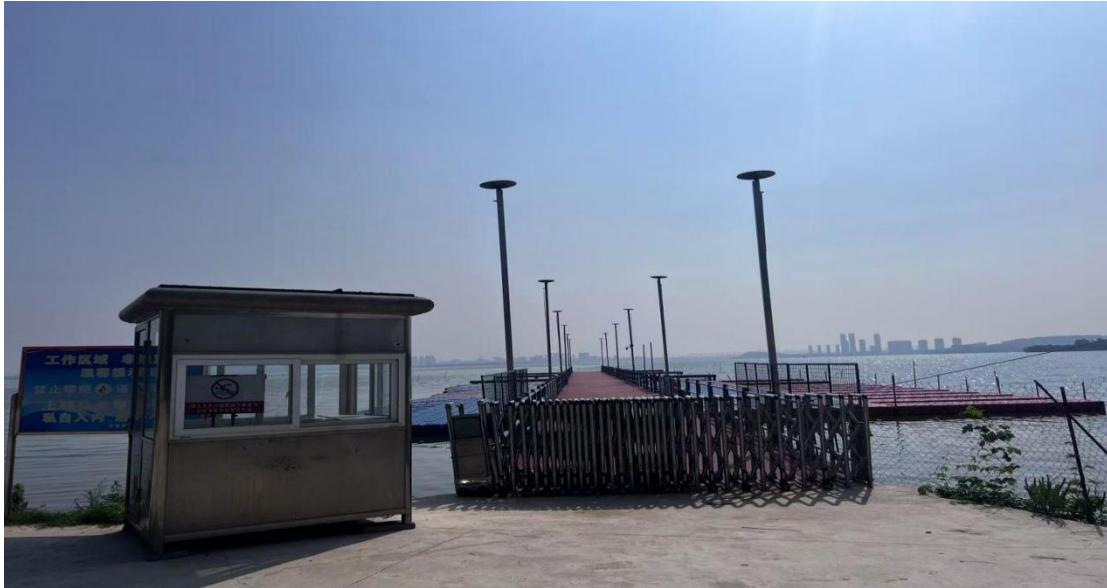
**(1) 事故码头情况。**事故码头于2024年4月建成，由木栈道和塑料浮台组成，其中木栈道呈东北向展布，长约100米，宽3.5米。近岸段两侧各设有1个塑料浮台（长约30米、宽7米），最前端左右两侧各设有3座横向木栈道泊位（宽3米、长7米、相邻间距17米），用于停放摩托艇、香蕉船等设备。码头入口处设有检票口，与岸边用伸缩门予以隔离，检票口公示有“上码头必须穿救生衣”字样的警示牌（见图1）。事故码头建设单位及管理单位为悦湖有限公司。

图1 事故码头现状

根据《武汉市湖泊保护条例》规定，在湖泊水域范围内，禁止建设除防洪、改善修复水环境、生态保护、道路交通等公共设施之外的建筑物、构筑物。经查，该码头处于汤逊湖

湖泊水域线范围内，属于违规建设。

一是车某成和王某之已被司法机关采取刑事强制措施。二是建议对车团发展公司、车某成、鲁某琳实施行政处罚。三是对事故调查过程中发现有关人员在履职尽责方面的问题，建议由纪委监委按照干部管理权限和相关责任追究的规定进行处理。四是建议江夏区相关部门对事故码头违规建设行为依法依规予以处理；责成江夏区文旅局、江夏区水务局向江夏区人民政府作出书面检查。

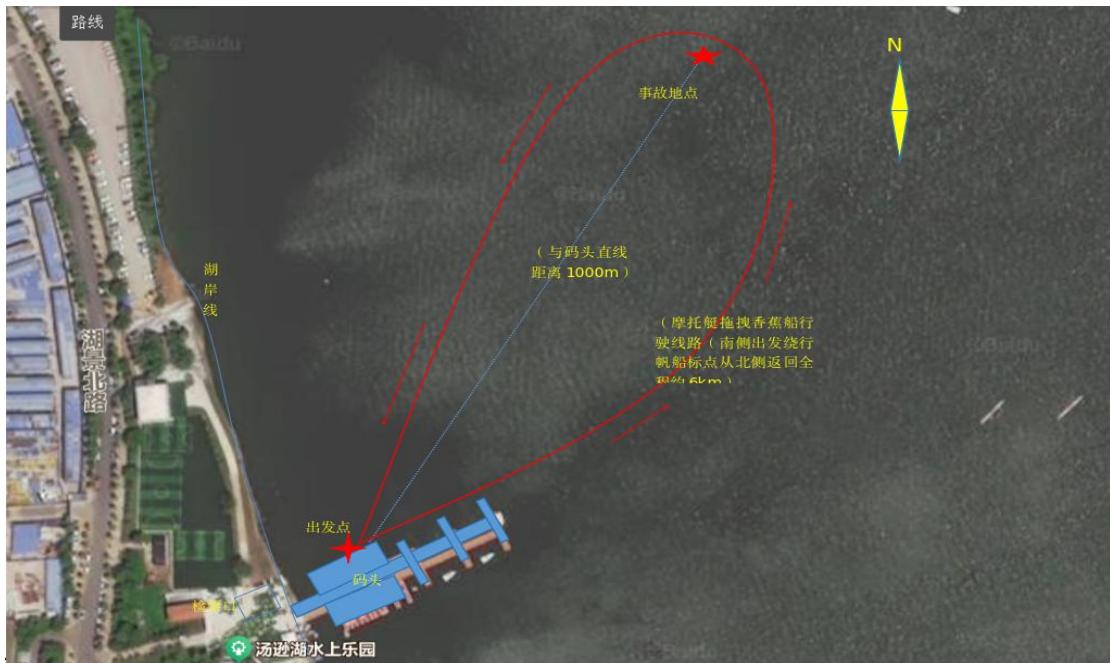
事发点（湖面）位于码头东偏北**60°**，距离码头直线距离约**1000m**处，水深约**2.6m**。事故水上香蕉船从北侧浮台出发，向东偏北方向行驶，逆时针绕过预先设置的浮标后返回出发点（见图**3**）。事故发生时，事故摩托艇航速约**28km/h**。

图 3 事故现场示意图

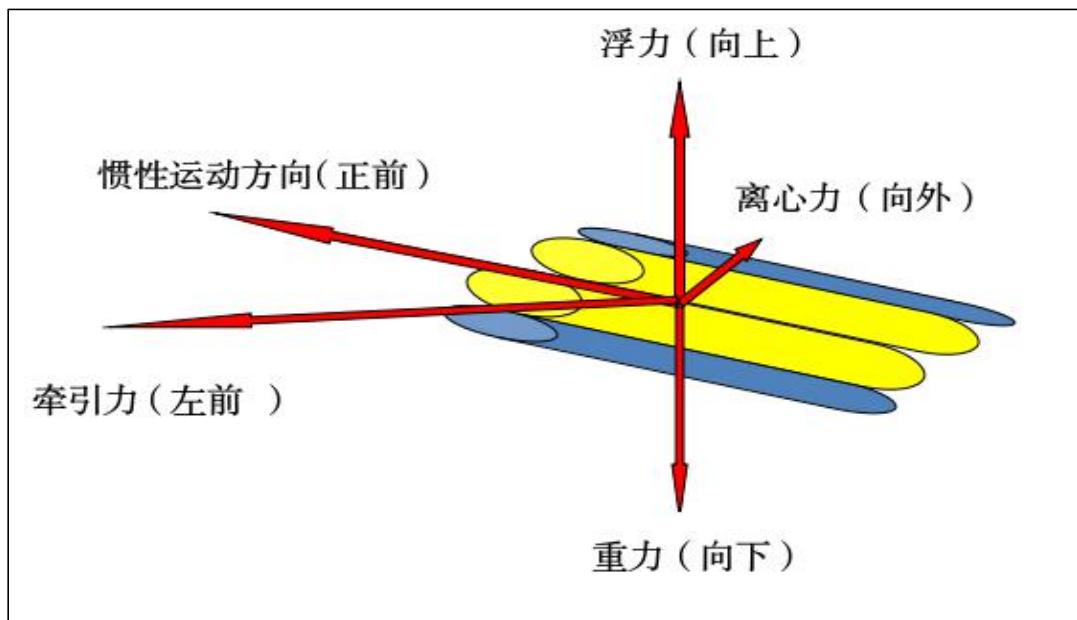
事故发生时，车团发展公司驾驶员王某之驾驶摩托艇拖拽香蕉船从浮标处转弯，准备返回出发点。王某之驾驶的摩托艇完成转弯后，香蕉船的行驶方向还未完全回正，摩托艇牵引方向与香蕉船行驶方向形成夹角，香蕉船同时受牵引力、惯性力、浮力、重力、离心力影响出现左右摆动、上下起伏，横荡、纵荡、艏摇、横摇、纵摇、垂荡等运动状态同时发生（见图 4、图 5）。事发时，汤某桐坐于香蕉船右后侧第 4 个座位。因香蕉船尾部离牵引力受力点最远，力矩最长，受到的颠簸最为剧烈，导致汤某桐落水。

图 4 香蕉船受力示意图

经调查认定，该起事故的直接原因是：事故水上香蕉船在转弯回正过程中，受牵引力、惯性力等多重因素影响，船

体颠簸摆动并失去平衡，导致汤某桐落水，加之现场救援不及时，最终造成汤某桐溺亡。

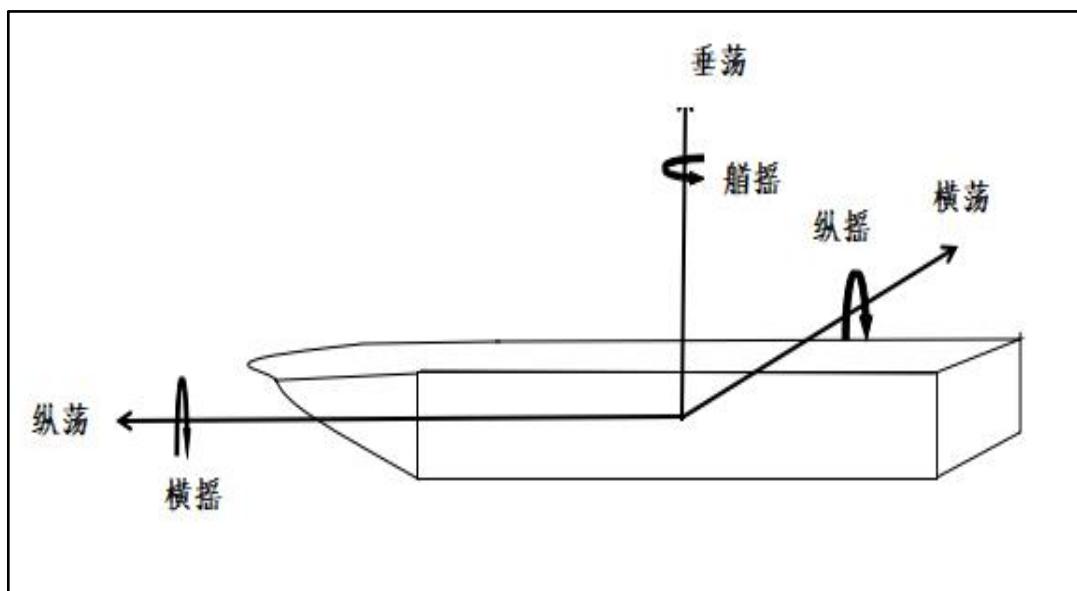
图 5 香蕉船船体的运动维度示意图
