# 新洲双柳芜湖恒安钢结构有限公司“3·28” 一般起重伤害事故调查报告

2025年3月28日17时56分，位于新洲区双柳街道的芜湖恒安钢结构有限公司（以下简称芜湖恒安钢结构公司）在进行船舶分段H部件吊装作业时发生一起起重伤害事故，造成1人死亡，直接经济损失约为175.66万元。

经调查，新洲双柳芜湖恒安钢结构有限公司“3·28”一般起重伤害事故是一起因作业人员违章吊装，起吊物侧翻倾倒挤压到自身受伤后死亡，事故单位安全管理不力，有关行业监管职责落实

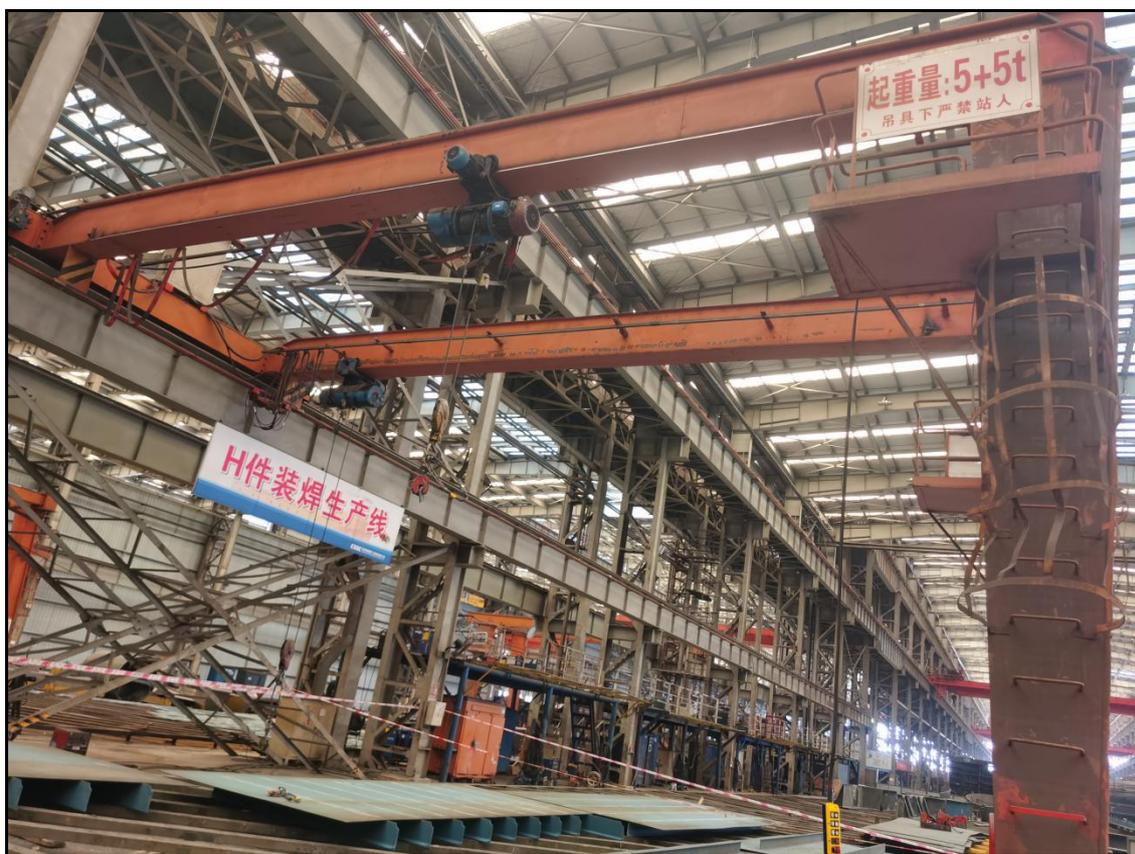
图 1 涉事门式起重机

涉事设备为门式起重机（见图 1），制造单位为河南新起腾升起重设备有限公司，设备型号为 MBHE10(5+5)-11.65 A5，产品编号为 110189，额定起重量 10t，跨度 11.65m，起升高度 6m。该设备使用登记证编号为“起 20 鄂 AZZY85(12)”，设备注册代码为“40204201172012070017”。经查，该门式起重机属于特种设备，2024 年 7 月经武汉市特种设备监督检验所检验合格，事发时在检验有效期内。根据《特种设备使用管理规则》的相关规定及双方签订的场地设备租赁协议，芜湖恒安钢结构公司是涉事门式起重机的使用单位<sup>[1]</sup>。

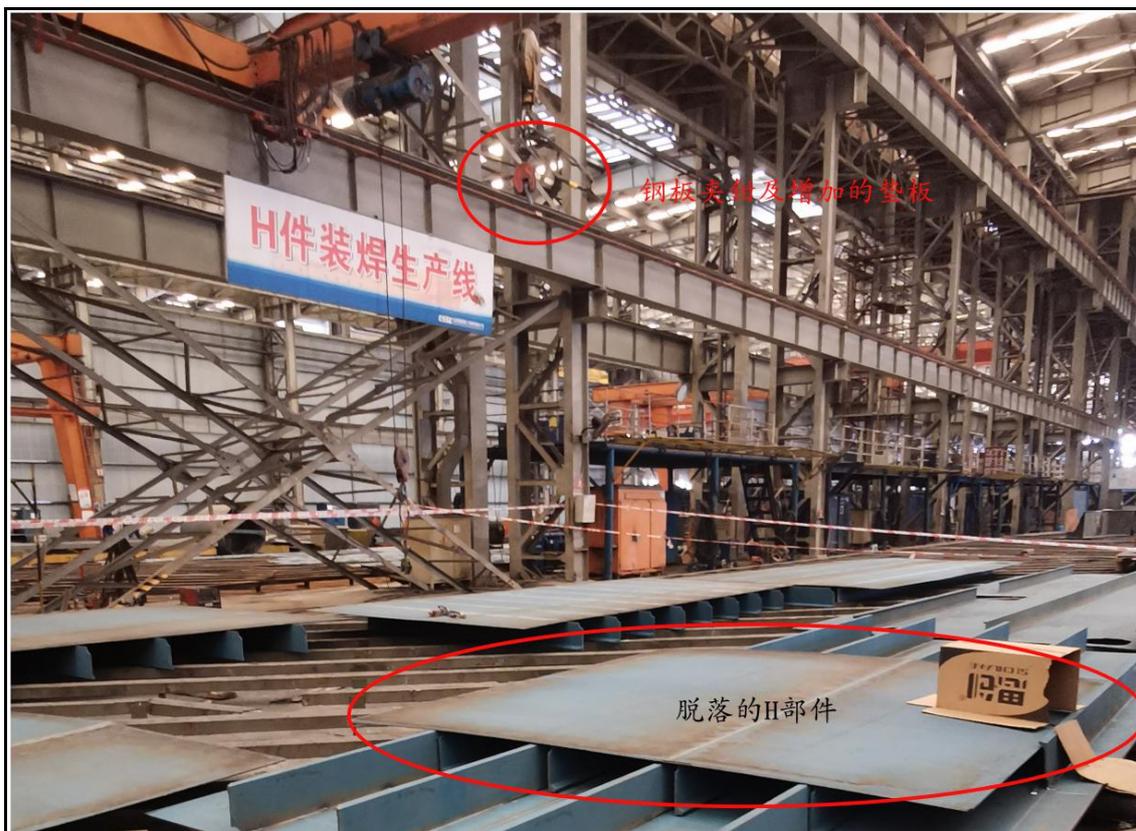
图 2 钢板夹钳、垫板及脱落的 H 部件

《起重机安全起重吊具》《起重机械安全规程》等国家标准规定使用钢板夹钳一次垂直提升一个部件，吊运载荷时不得从人员上方通过。芜湖恒安钢结构公司制定的《起重作业安全管理办法》规定吊装作业时，指挥及配合人员的站位应有充分的避让余地。经查，事发时芜湖恒安钢结构公司作业人员习某明违章使用钢板夹钳一次提升 2 个部件，在钢板夹钳和起吊的 H 部件之间增加了一块钢质垫板（尺寸为 100mm × 100mm × 10mm），且在吊装过程中未与起吊的 H 部件保持足够的安全避让距离。当 H 部

件起吊至竖立状态时突然从钢板夹钳内脱落，发生侧翻压住习某明身体，造成事故。

事发时，作业人员习某明操纵门式起重机吊装的 H 部件，属于民船分段的组成部件，外形尺寸为 3400mm × 3100mm × 11mm，重量约为 1.26T。门式起重机吊钩上连接了钢板夹钳，载荷为 3T，吊装作业时，使用钢板夹钳直接夹紧 H 部件起吊。

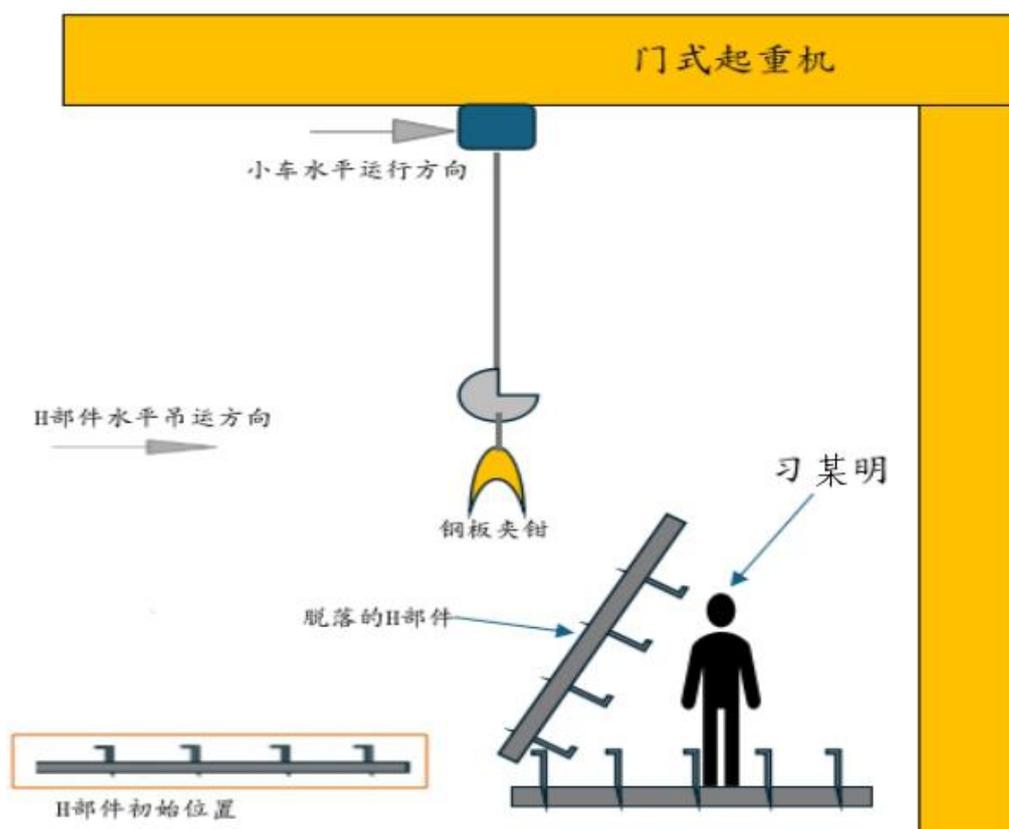
图3 事故现场示意图

事发时，作业人员习某明违章在钢板夹钳与H部件之间增加的钢质垫板尺寸为100mm×100mm×10mm，不属于H部件的组成部分，也不属于钢板夹钳的组成部分，增加的钢质垫板造成钢板夹钳不能直接牢固夹紧H部件，导致起吊过程中H部件发生脱落（见图3）。事发后，涉事门式起重机吊钩、钢板夹钳未发生损毁、断裂、脱落。

经调查认定,该起事故的直接原因是:芜湖恒安钢结构公司作业人员习某明在没有起重指挥人员指挥的情况下,独自开展吊装作业,违章使用钢板夹钳一次垂直提升2个部件且未处于安全作业位置,导致起吊物因固定不牢进而在起吊过程中从钢板夹钳中脱落,发生侧翻倾倒后压盖习某明身体,致其受伤而亡。
