武汉东湖高新区光电子信息产业园武汉光谷电子工业园  
三期 13 号厂房“8·1”较大高处坠落  
事故调查报告

武汉市政府调查组

2025 年 11 月

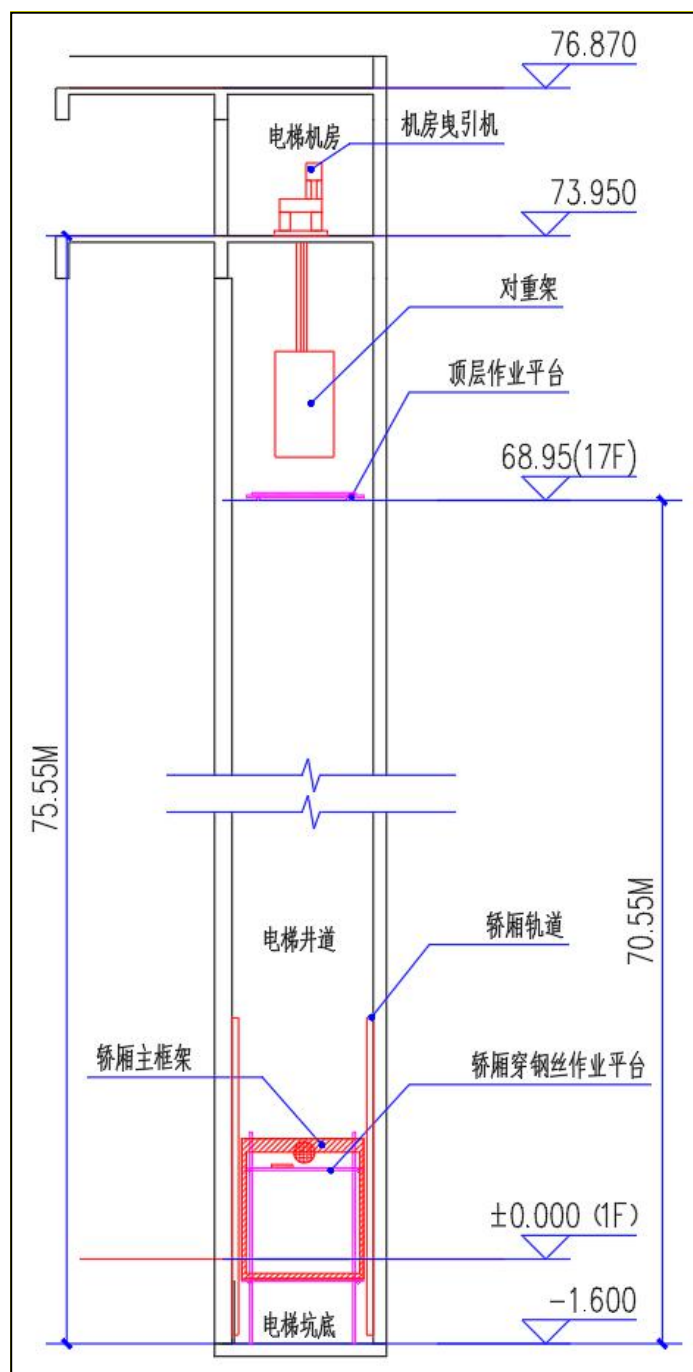
图 6 事发电梯南北向井竖面示意图

事故发生在武汉光谷电子工业园三期13号厂房项目内中部电梯厅5号电梯井内，事发时电梯井已完成工作面交接。电梯井为南北长3.35米、东西宽2.67米、底坑至机房地板高75.55米（内空尺寸）的长方体，其中事发起坠点17层楼面至底坑高为70.55米（见图5、6）。

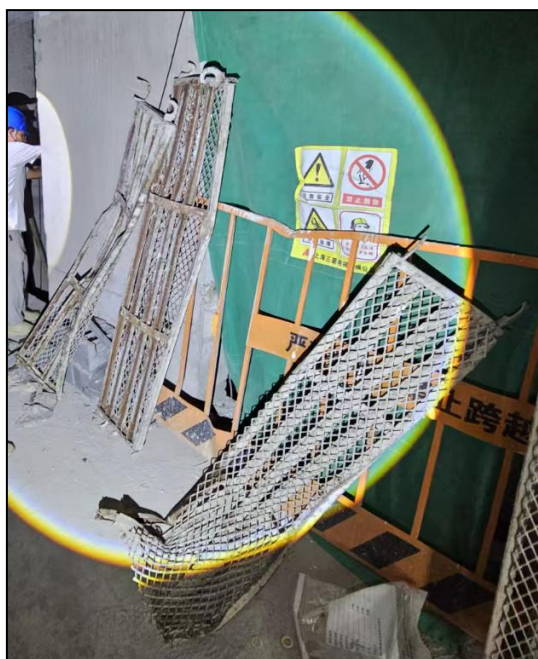
图 11 底坑清理出的 3 块钢制脚手板

事发后，电梯井底坑地面清理出 3 块钢制脚手板，其中 2 块已严重弯曲变形损坏（见图 11），电梯轿厢主框架旁地面上有

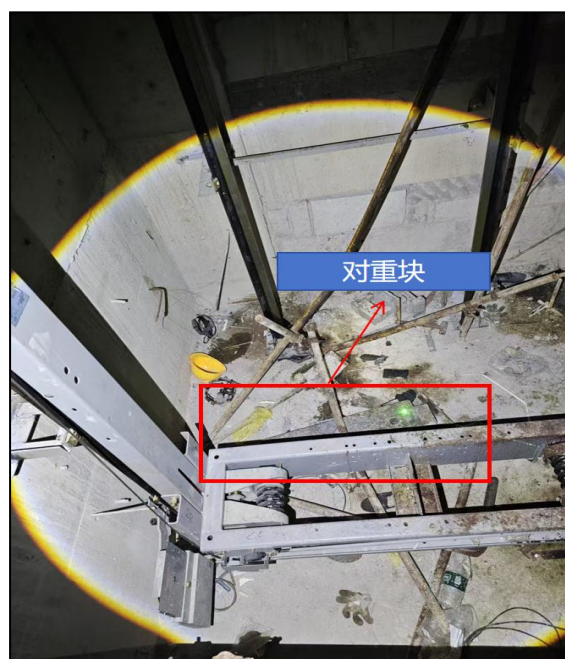
图 12 底坑散落的对重块

一块下方存在明显砸损痕迹的对重块（约 120KG，见图 12），底坑下部夹层顶板存在混凝土掉落情况（见图 13），底坑现场散落有安全帽。经现场勘验，电梯井底坑地面西北角为王某启、东北角为王乙（身上覆盖钢制脚手板），王甲位于底坑中部轿厢架上方的横梁上（见图 14），3 名死者均未佩戴安全带。

经现场勘查，17 层处的对重框内尚未安装对重，底坑地面有 1 块对重（约 120kg）且其下方有明显砸损的痕迹。经调查询问、专家分析、公安部门现场勘验等推断，事发时，在顶层作业平台的王甲、王某启正在搬运首块对重，拟装入对重框内时，固定作业平台的反拉钢丝绳脱开，导致平台失稳倾斜，造成平台上的王甲、王某启随同 2 块钢制脚手板、1 块对重从 17 层坠落至底坑，砸到底坑的作业人员王乙。

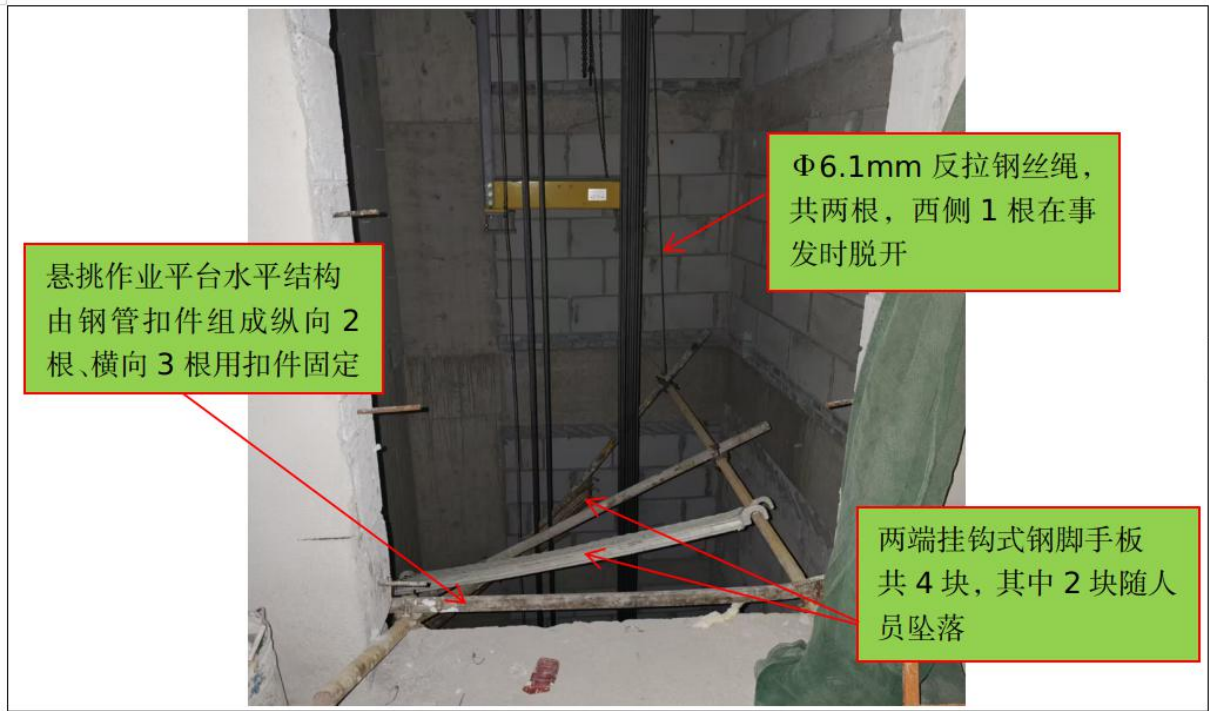
图 15 事发后作业平台实景图

经现场勘察，事发的 17 楼顶层作业平台水平结构由 5 根 $\phi 48$  钢管搭设而成，其中南北向 2 根钢管为主梁，东西向 3 根钢管为次梁，钢管交叉处采用扣件连接形成“日”字形，作业平台东西向搁置有 4 块钢制脚手板。平台南北向主梁钢管南侧根部搁置在 17 楼电梯口楼板上（未固定），北侧平台端部采用两根镀锌钢丝绳（直径约 $\phi 6.1\text{mm}$ ，规格为 6\*19）反拉悬挂（见图 15、16）。因反拉钢丝绳长度不足，两根钢丝绳均采用长短绳搭接方式接长，搭接处采用绳夹固定。

设顶层作业平台，采用单个绳夹接长 2 根反拉钢丝绳，钢丝绳固定力不足，钢丝绳承载受力时被拉脱致使顶层作业平台失稳，2 名作业人员和钢制脚手板、对重等坠落至底坑，砸中底坑 1 名作业人员，造成 3 人死亡。

**（二）压实主体责任，提升安全管理能力水平。**电梯制造安装单位和建设工程参建单位要认真复盘事故，深刻吸取教训，切实履行安全生产主体责任，坚决防止类似事故再次发生。各单位要建立健全全员安全生产责任制，构建安全风险分级管控和事故隐患排查治理双重预防工作机制，进一步加强应急预案编制、培训及演练工作。电梯安装相关单位要强化现场安全管理，规范搭设顶层作业平台，落实安全防护措施，加强对作业人员的安全教育培训和技术交底，严格落实作业过程中各项安全管控措施。施工总承包单位要将电梯安装单位纳入施工现场安全生产的统一协调管理，严格落实建筑工人实名制管理制度，全面掌握施工区域的作业情况。监理单位要严格审查电梯安装专项施工方案和安全技术措施，并督促电梯安装单位落实，要加强对安装作业现场的巡查检查，对发现的违规违章行为和安全事故隐患严格督促整改。建设单位要严格履行项目管理职责，从严督促施工总承包单位、监理单位、电梯安装单位等履职尽责，保障项目建设顺利进行。

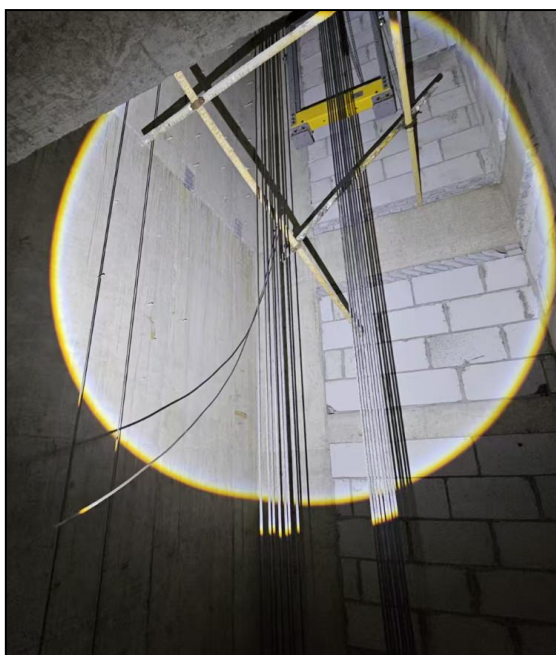
图 17 西侧自然垂落的钢丝绳

事发后，西侧反拉钢丝绳脱开为两段，下段钢丝绳自然垂落，吊挂在顶层作业平台钢管上（见图 17），上段钢丝绳固定在机房曳引机底座工字钢横梁上（见图 18）。东侧完好的反拉钢丝绳上端固定在电梯机房曳引机底座工字钢横梁上（见图 19），两截钢丝绳通过绳夹搭接固定（见图 20）。

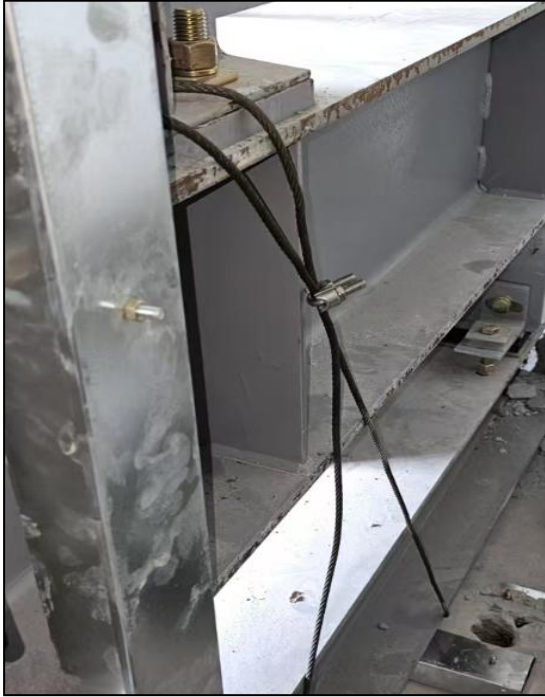
图 19 东侧固定在工字钢上的钢丝绳      图 20 东侧用绳夹连接的钢丝绳

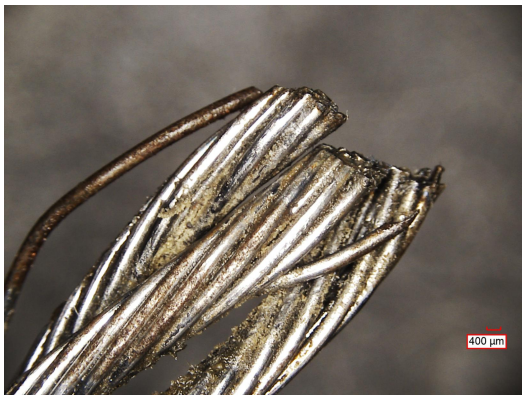
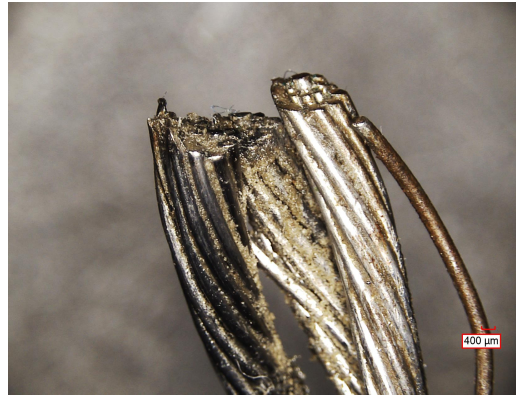
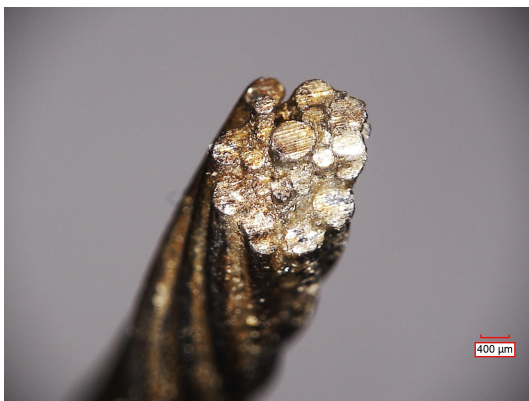
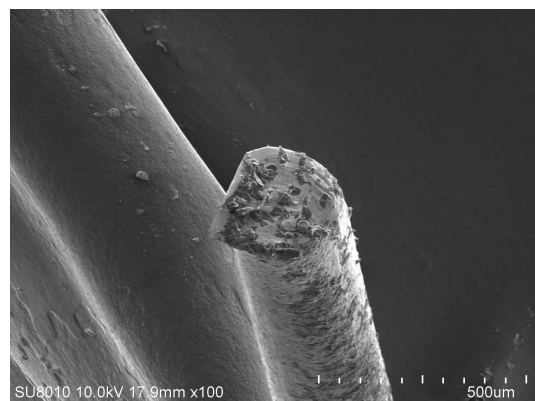
2.排除超负荷导致钢丝绳被拉断的可能。事发后，专家组委托专业机构对西侧上段钢丝绳连接处断面进行了技术鉴定，检验结果显示钢丝绳断口平整，未出现颈缩现象，断口横向分离，存在机械切割痕迹，符合横向断裂特征（见图 21、22、23、24），可判断钢丝绳受瞬时强力剪切断裂，非受纵向拉伸断裂，排除了钢丝绳被拉断导致顶层作业平台失稳的可能。
