2024年5月27日20时5分许，位于东西湖区慈惠街道车站村161号的武汉磐业汽车零部件有限公司（以下简称武汉磐业公司）2#仓库发生一起火灾事故，过火面积约400平方米，事故未造成人员伤亡，直接经济损失约14万元。

事故发生后，市领导批示要求查清起火原因，严肃定责执法，压实各方责任。根据《安全生产法》《消防法》《生产安全事故报告和调查处理条例》（国务院令第493号）、《湖北省生产安全事故报告和调查处理办法》（省政府令第354号）、《市人民政府办公厅关于贯彻落实〈生产安全事故报告和调查处理条例〉的意见》（武政办〔2007〕98号）有关规定和市领导批示精神，对该起事故提级调查，经市人民政府同意，成立由市应急管理局为组长单位，市公安局、市总工会、市消防救援支队等部门为成员单位的东西湖慈惠武汉磐业汽车零部件有限公司“5·27”一般火灾事故调查组（以下简称事故调查组），依法对该事故展开调查。事故调查组按照“四不放过”和“科学严谨、依法依规、实事求是、注重实效”的原则，通过现场勘验、调查取证、人员询问和综合分析，查清了事故发生经过、原因、人员伤亡和财产损失情况，认定了事故性质和事故责任，提出了对有关责任单位及责任人员的处理建议、事故防范措施和整改建议。

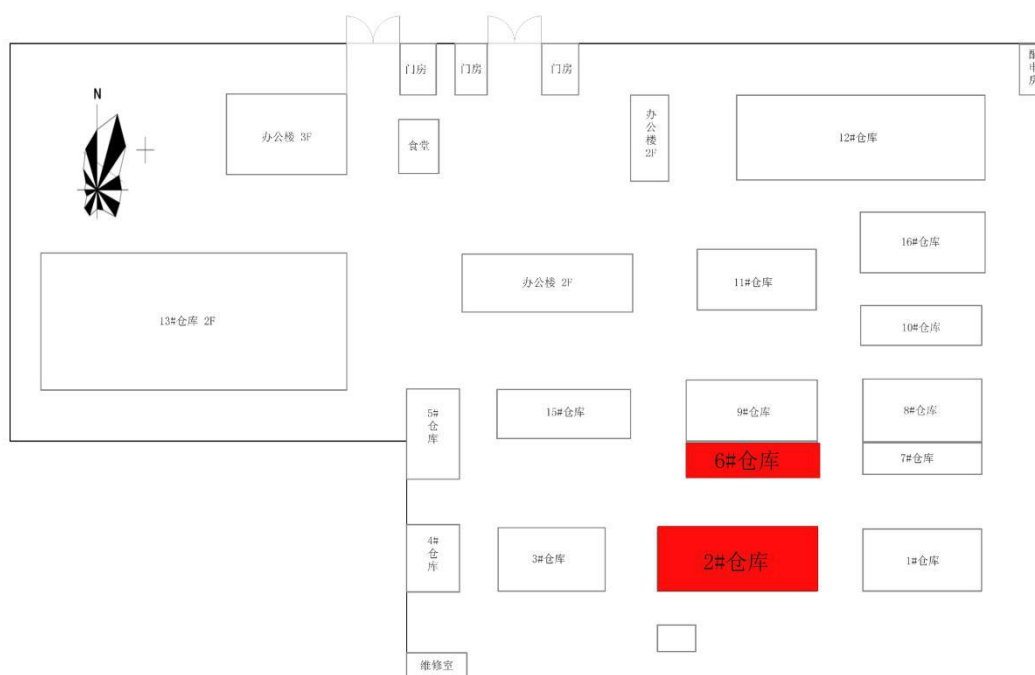
本次事故起火建筑为武汉磐业公司承租的 2#和 6#仓库，其中 2#仓库位于厂区南侧，为单层钢结构建筑，建筑高度 7 米，建筑面积约 560 平方米。6#仓库位于 2#仓库北侧，为单层钢结构建筑，建筑高度 6 米，建筑面积约 360 平方米。

图 1 涉事厂区及仓库位置示意图
