# 襄阳老河口湖北雪飞化工有限公司 “5·9”较大爆炸事故调查报告

2024年5月9日16时32分48秒，襄阳市老河口市湖北雪飞化工有限公司硝化棉生产煮洗工段3名工人在煮洗作业过程中1#煮洗锅发生爆炸，造成3人死亡，直接经济损失约553.22万元（不含行政处罚）。

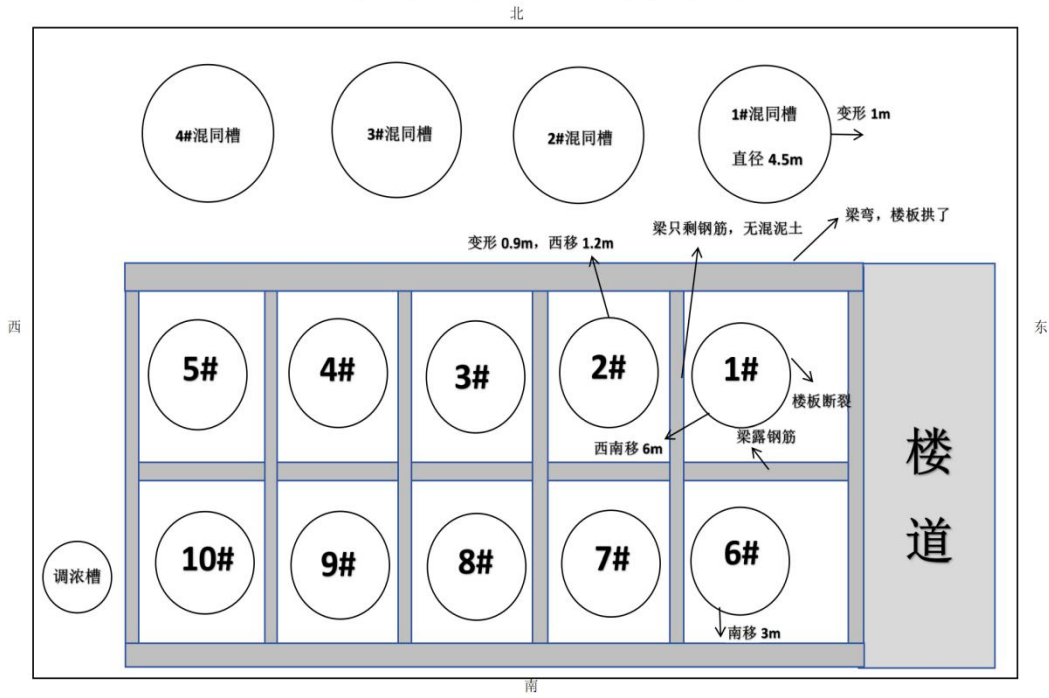
2#厂房 煮洗混同工段设备布置图

事故发生在 2#厂房硝化棉生产车间煮洗工段。车间内自南向北、自东向西共布置了三排设备，分别为：1 台调浓槽和 6~10#5 台煮洗锅、1~5#5 台煮洗锅、4 台混同槽。车间两端头均设计钢筋混凝土硬山墙（设备分布见下图）。
