# **江夏经济开发区汤逊湖悦湖公园“5·1”一般 淹溺事故调查报告**

2025年5月1日18时07分许，位于江夏经济开发区大桥产业园的汤逊湖悦湖水上体育公园（以下简称悦湖公园）发生一起淹溺事故，造成1人死亡，直接经济损失130万元。

经调查，江夏经济开发区汤逊湖悦湖公园“5·1”一般淹溺事故是一起因水上香蕉船转弯回正过程中受力失衡导致游客落水，事故单位安全管理缺位，有关行业及属地监管职责落实不到位而导致的一般生产安全责任事故。

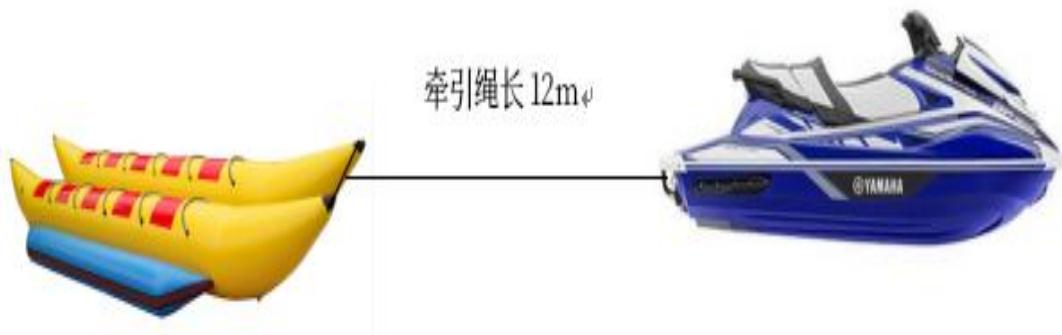
**(2) 事故水上娱乐项目及设施设备情况。**事故水上娱乐项目名称为水上香蕉船，该游乐项目主要利用摩托艇拖拽香蕉船的方式行驶（牵引绳长 12m，见图 2），游客乘坐在香蕉船上感受冲浪带来的乐趣。经查，该游乐项目的组织实施单位为车团发展公司。

图 2 水上香蕉船示例
