武汉东湖高新区光电子信息产业园武汉光谷电子工业园  
三期 13 号厂房“8·1”较大高处坠落  
事故调查报告

武汉市政府调查组

2025 年 11 月

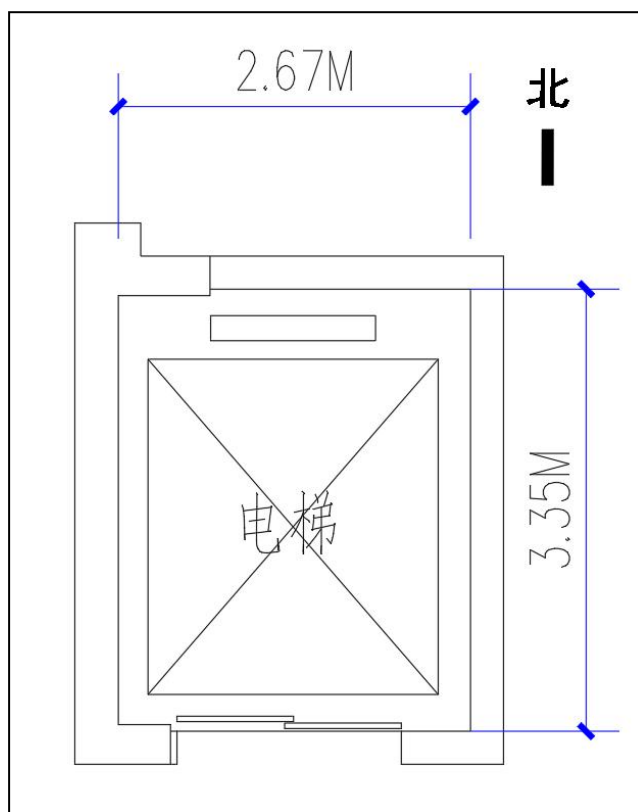
图5 事发电梯井平面示意图

事故发生在武汉光谷电子工业园三期13号厂房项目内中部电梯厅5号电梯井内，事发时电梯井已完成工作面交接。电梯井为南北长3.35米、东西宽2.67米、底坑至机房地板高75.55米（内空尺寸）的长方体，其中事发起坠点17层楼面至底坑高为70.55米（见图5、6）。

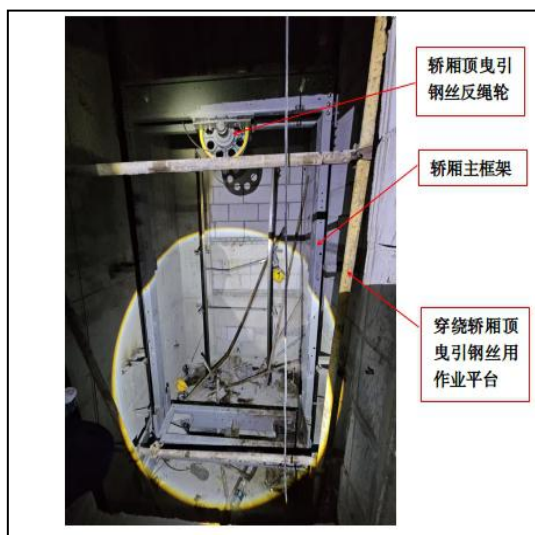
图 7 底坑已安装完成的电梯部件

事发时，涉事电梯轿厢主框架放置在电梯井底坑，主框架上部装有轿厢顶曳引钢丝绳反绳轮，旁边放置有穿绕轿厢顶曳引钢丝绳用作业平台（见图 7），位于顶层电梯机房的曳引机已安装完成，

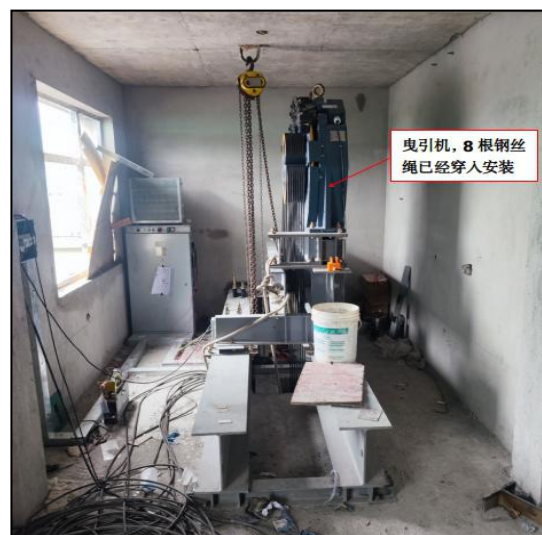
图 8 顶层电梯机房现状

并有 8 根曳引钢丝绳已经穿入安装（见图 8）。同时，两节轿厢轨道、对重架（尚未安装对重块）等部件均已安装完成（见图 9、10）。

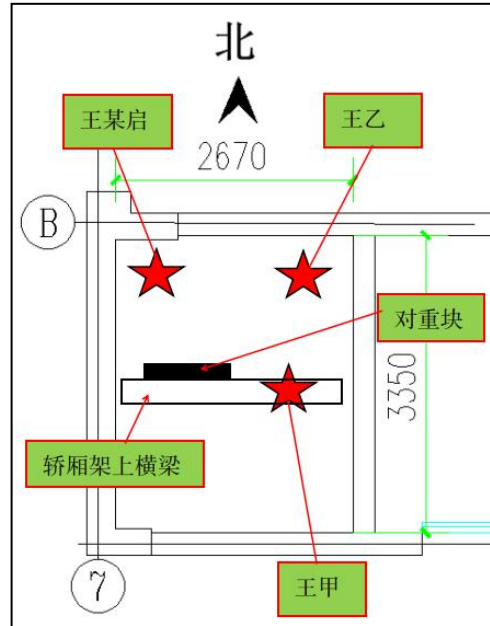
一块下方存在明显砸损痕迹的对重块（约 120KG，见图 12），底坑下部夹层顶板存在混凝土掉落情况（见图 13），底坑现场散落有安全帽。经现场勘验，电梯井底坑地面西北角为王某启、东北角为王乙（身上覆盖钢制脚手板），王甲位于底坑中部轿厢架上方的横梁上（见图 14），3 名死者均未佩戴安全带。

图 13 底坑下部夹层顶板破坏情况
